ウェルド及び気泡を有する

ガラス繊維強化ポリカーボネート射出成形品の破断面

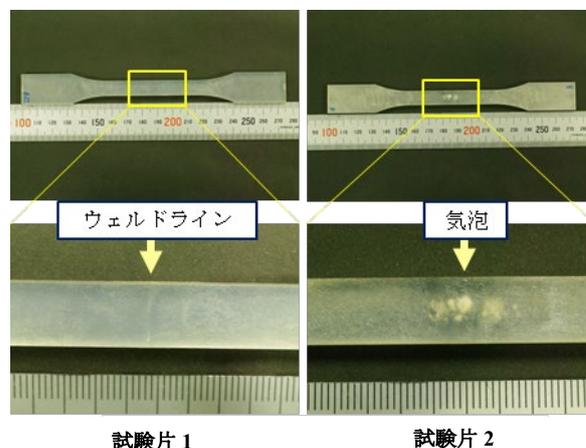
写真1に試験片の外観を示す。試験片1に示すように、

写真1 試験片外観

中央付近にウェルドラインが形成された試験片が得られた。一方で、試験片2に示すように、中央付近に気泡が生じた試験片も見られた。流動先端には、樹脂や添加剤その他の成分由来のガスが集積するため、それらが気泡として残ったと考えられる。

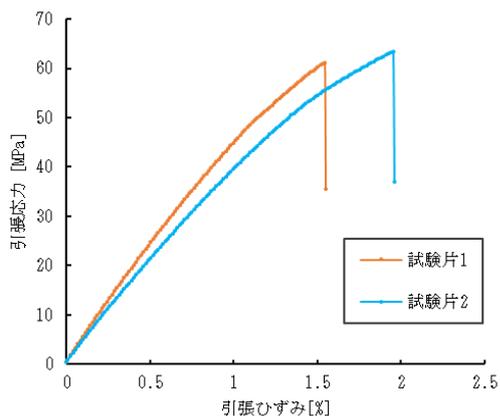
図2に引張試験の結果を示す。いずれの試験片においても、ほとんど塑性変形しないうちに破断し、引張強度は同程度であった。今回の試験片の場合、気泡の有無は強度には影響しなかったと考えられる。

図2 応力-ひずみ曲線

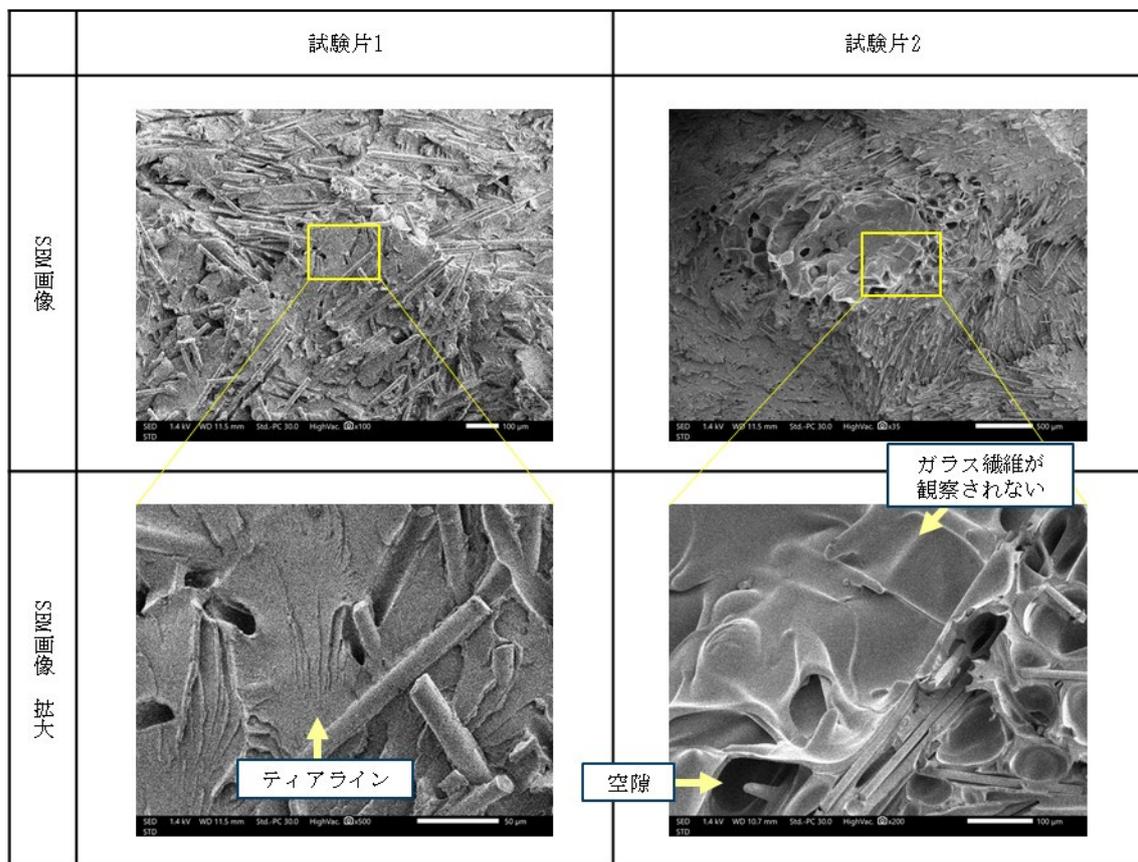
引張試験により得られた破断面を画像1に示す。試験片にウェルドラインが形成されている場合、一般的には、ウェルドラインで破断することが知られており、今回得られた破断面もウェルド面であると考えられる。

試験片1では、破断面に直交するガラス繊維が少なく、破断面に平行なガラス繊維が多く観察された。両方向から流れてきた樹脂が合流してウェルドラインを形成する場合、流動先端においては、コア層の熔融樹脂は流動方向に直交して流れる。すなわち、ガラス繊維は、樹脂流動に沿って、ウェルド面に平行に配向したことが示された。一方で、樹脂の破断面に着目すると、ティアラインが観察され、ストレスクラックの破断面に類似していた。このことから、コア層の樹脂は十分混ざり合っていることが示された。両方向からの樹脂が合流する際、コア層の樹脂は混ざり合ったが、ガラス繊維はウェルド面に平行に配向した状態で残ったと推察される。ガラス繊維が一方向に配向すると、配向に直交する方向の力に対して弱くなるため、このウェルド面で破断したと考えられる。

試験片2の破断面においても、破断面に対して平行なガラス繊維が多く見られ、ティアラインが観察された。この結果から、ストレスクラックが生じたことと、ウェルド面で破断したことが推察された。試験片2の破断面においては、さらに、ポリカーボネート樹脂のみでガラス繊維が

画像1 引張破壊により得られたFRTPの破断面の一例

観察されない部分や、ガラス繊維と樹脂の間の空隙が観察された。通常、組織内に欠陥があれば、その欠陥部に応力が集中し、強度低下の要因となる。しかし、今回、試験片1と2の引張強度は同程度であった。この結果から、ウェルド面に平行にガラス繊維が配向していることが両試験片の強度を決定づけており、気泡の存在は試験片2の強度に影響しなかったと推察される。
