# パワーデバイスの超音波映像観察

田口勇，八坂慎一（電子技術部電子デバイスグループ）

本報告では，市販の SiC パワーMOSFET について，パワーサイクル試験を行った際に発生した内部欠陥の様子を超音波映像観察によって取得した結果について紹介する。

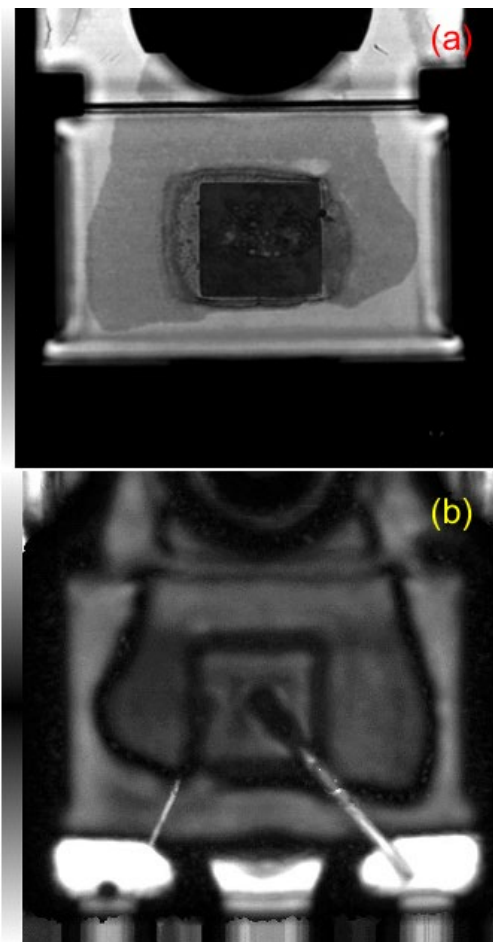
図2 超音波画像(未使用品)

図1に示す条件で超音波映像観察を行ったところ，図2のような超音波画像が得られた。

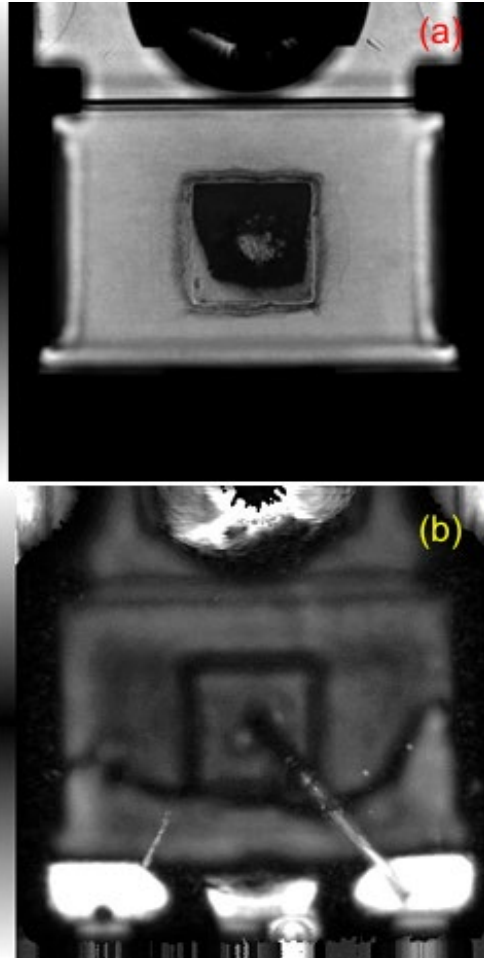
図3 超音波画像(試験後)

まず、図3(b)より、ワイヤが破断していないことが確認できた。また、ワイヤとチップの接続部にポイド状の欠陥が発生しており、導通不良などが発生した可能性が高いことがわかった。

次に、図3(a)より、接合層の中央部と端部の領域の広範囲に欠陥が発生しており、放熱性能が低下した可能性などが高いことがわかった。

これらの結果から、ワイヤ、SiCチップ、接合層の熱膨張係数がそれぞれ異なるため、パワーサイクル試験によって熱ストレスが加えられたことにより各部材の接合界面で熱応力が発生し、剥離や疲労破壊に至ったことが推測できる。そのため、さらに信頼性を向上させるためには、このSiCチップと接合層の熱膨張係数の違いにより生じる熱応力の発生を抑えることができる低熱膨張係数の接合材料の開発などが重要であると考えられる。

また、図3(a)の超音波画像に見られたとおり、接合層の欠陥は一樣ではなく、ワイヤとピン側の領域に偏って発生していたが、これはパワーサイクル試験の際に熱分布が生じ、リードフレーム側よりもピン側の方の発熱が大きく部材に対するダメージが大きかったことなどが考えられる。ただし、この接合層の欠陥に関する詳細については不明な点が多いので調査が必要である。

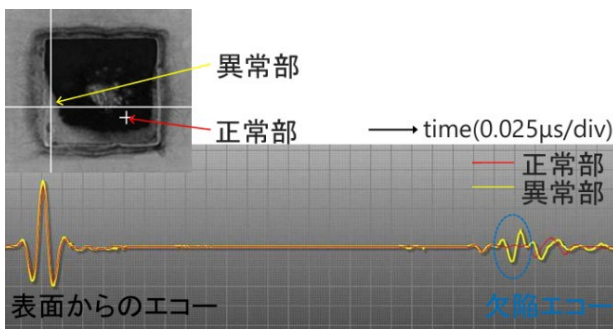
図4 超音波反射波形

図3(a)の接合層の中央部と端部の領域に広範囲に見られた欠陥の様子を把握するため、この欠陥からの超音波反射波形を調べてみたところ、図4に示すようになっていた。図4より、音響インピーダンスが高いサンプル表面からのエコーは、プラス側がピークの位相になっていることが確認できた。また、異常部では正常部には見られなかった欠陥エコーが出現しており、この欠陥エコーはマイナス側がピークの位相になっていることがわかった。したがって、図3(a)の接合層の中央部と端部の領域に広範囲に見られた欠陥は、剥離・クラックなどのように音響インピーダンスの低いものであることが推測できる。
