ウェルド及び気泡を有する

ガラス繊維強化ポリカーボネート射出成形品の破断面

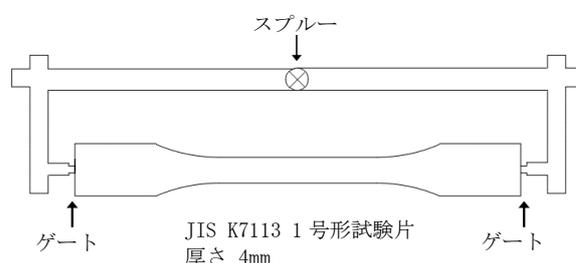
図1 射出成形品の形状

射出成形機には、電動射出成形機(PLASTARSi-100V、射出装置：F200HC、東洋機械金属(株)製)を用いた。試験片規格は、JIS K7113 1号形試験片である。金型については、試験片の中央付近で対向流が合流するように、両端にゲートを設けた。射出成形品の模式図を図1に示す。材料は、ガラス繊維が20%配合されたポリカーボネート(SF5201V、住化ポリカーボネート(株))を用いた。
