# パワーデバイスの超音波映像観察

田口勇，八坂慎一（電子技術部電子デバイスグループ）

本報告では，市販の SiC パワーMOSFET について，パワーサイクル試験を行った際に発生した内部欠陥の様子を超音波映像観察によって取得した結果について紹介する。

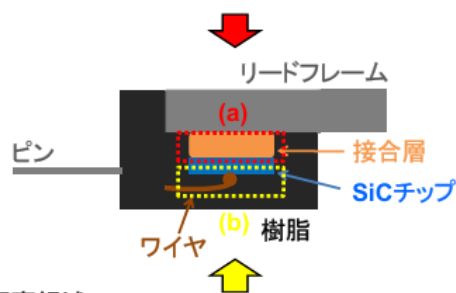
図1 超音波映像観察条件

### 観察領域(a)

50MHzトランスデューサーを使用し，リードフレーム側から超音波を入射した。  
走査ピッチ12 $\mu$ m，走査速度76.2mm/sec

### 観察領域(b)

15MHzトランスデューサーを使用し，樹脂側から超音波を入射した。  
走査ピッチ40 $\mu$ m，走査速度152.4mm/sec

※装置名：超音波映像装置

※メーカー・型式：Sonoscan社・C-SAM D9600

※測定方式：水浸型，パルス反射方式
