3D プリンターによる造形支援及び造形上の問題点について

佐々 知栄子, 齊藤 光弘, 阿部 顕一 (情報・生産技術部 デザイン・設計グループ)

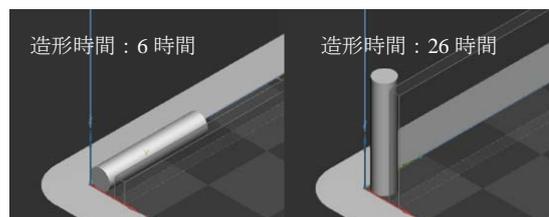
図 1. 造形方向

同じ形状でも、縦方向に造形するよりも、水平方向に造形すれば、造形時間は短くなる(図 1)。ただし、真円度など形状を高精度に造形したい箇所は水平に配置することが望ましいため、特に円筒物は精度と造形時間を勘案する必要がある。

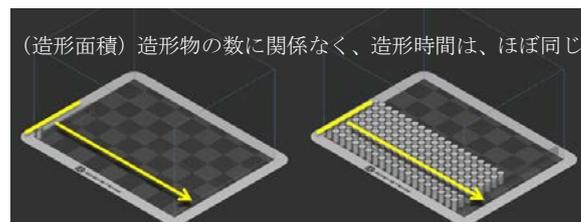
図 2. 造形面積

造形の高さが同じであれば、造形スキャン範囲内で、少量でも多量でも造形時間にほぼ影響しないので造形できる。造形物 1 つでも、高さに比例した造形時間

がかかる(図 2)。

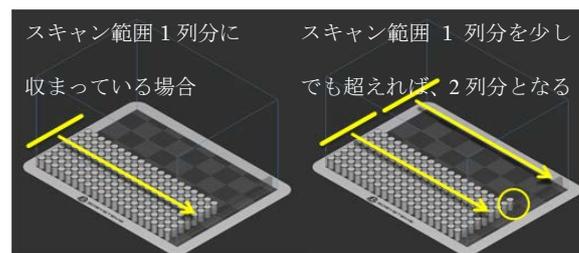
図 3. 造形スキャン

○造形スキャンの 2 列分で造形時間は、ほぼ 2 倍となる(図 3)。造形スキャン 2 列目の範囲にはみ出すと造形時間は、約 2 倍となる。

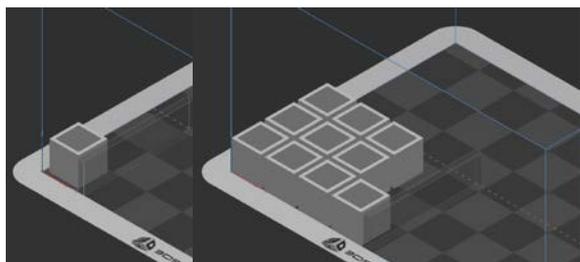
図4. 造形費用の例

図 4 は、3D Systems 社 ProJet 5500X の 3D プリンターで、造形出力費用の例で、高 50×幅 50×厚み 5mm の桁型の造形物を配置した図になる。1 個出力すると約 48,000 円となるが、10 個配置をした場合は、約 74,000 円となり、1 個あたりの単価は、48,000 円から 7,400 円と安くなる。(※費用は、造形材料の価格により変動する場合がある。)

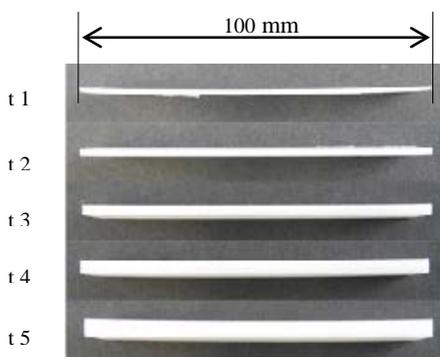
図5. 歪みや反り

図5は、横100mm×奥25mm、厚み5種(1, 2, 3, 4, 5mm)の造形物を横から撮影した図である。5mmの厚みでも歪みや反りが出ることがわかる。

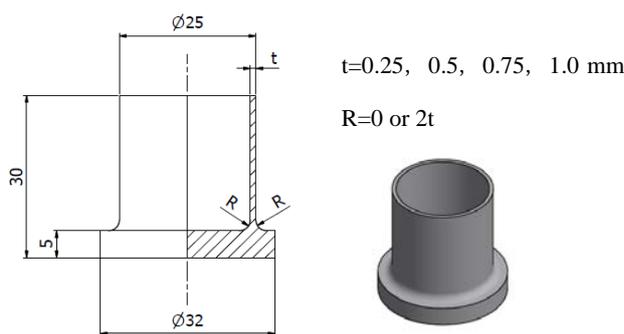
図6. 造形方向

ProJet 5500Xで、素材3種(ABSライク1種、エラストマーライク混合150、300の2種)、厚み4種、フィレットのRを変えた計24個の造形物(図6)を造形し比較検討した。ABSライクとエラストマーライクの混合は、14段階あり、エラストマーライク150は、3番目の混合番号となり、エラストマーライク300は、6番目の混合番号となる。番号が高いほどエラストマーが混合率に占める割合が高い。

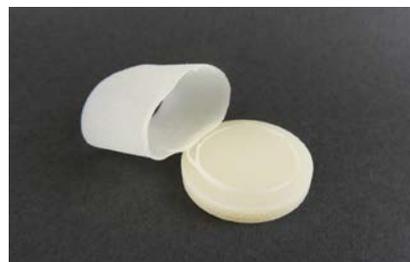
今回の調査では、0.25mm厚の造形物は、全て破損した(図7)。エラストマーライクを混合した造形物150、300は、図7のように、土台と筒型を繋ぐ部分が全て破断した。ABSライクの造形物は、一部、土台と筒型を繋ぐ部分や筒型の部分に亀裂が入った。0.5mmの造形物は、エラストマーライク300の造形物のみ破損し、エラストマーライク150とABSライクは、造形できた。しかし、0.5mmの破損がなかった造形でも歪みがあり、造形における破損のリスクは高い。したがって、強度が低くなるエラストマーライクの混合と厚み0.5mm以下の造形は、破損の大きな要因となる。

図7. エラストマーライク300 0.25mm
厚フィレットなし
