レーザー粉体肉盛溶接のインプロセスモニタリングによる 品質評価（第2報）

奥田 誠（情報・生産技術部システム技術グループ）

福山 遼（情報・生産技術部加工評価グループ）

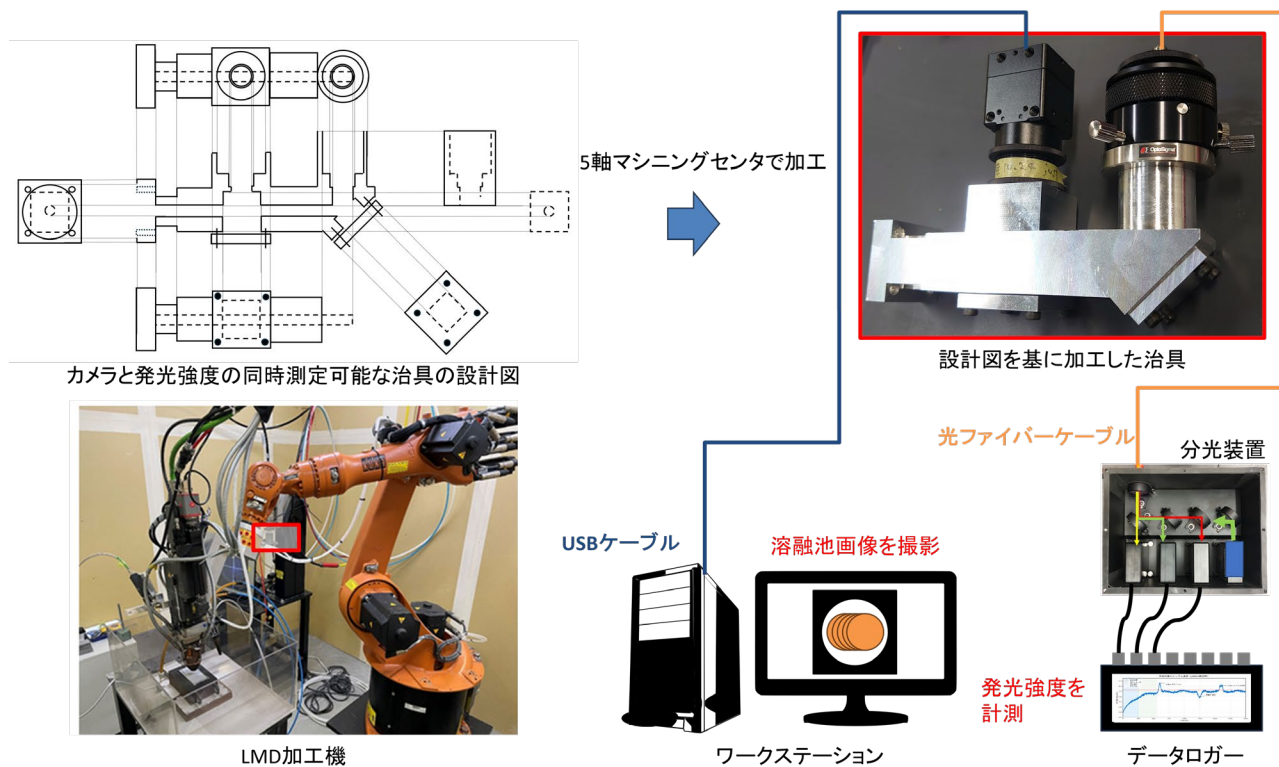
図1 治具の設計図面およびシステム構成図

従来取得していた発光強度情報に加えて、溶融池画像を同時に撮影できるように、図1に示すようにカメラ搭載用治具を新たに設計し、試作した。

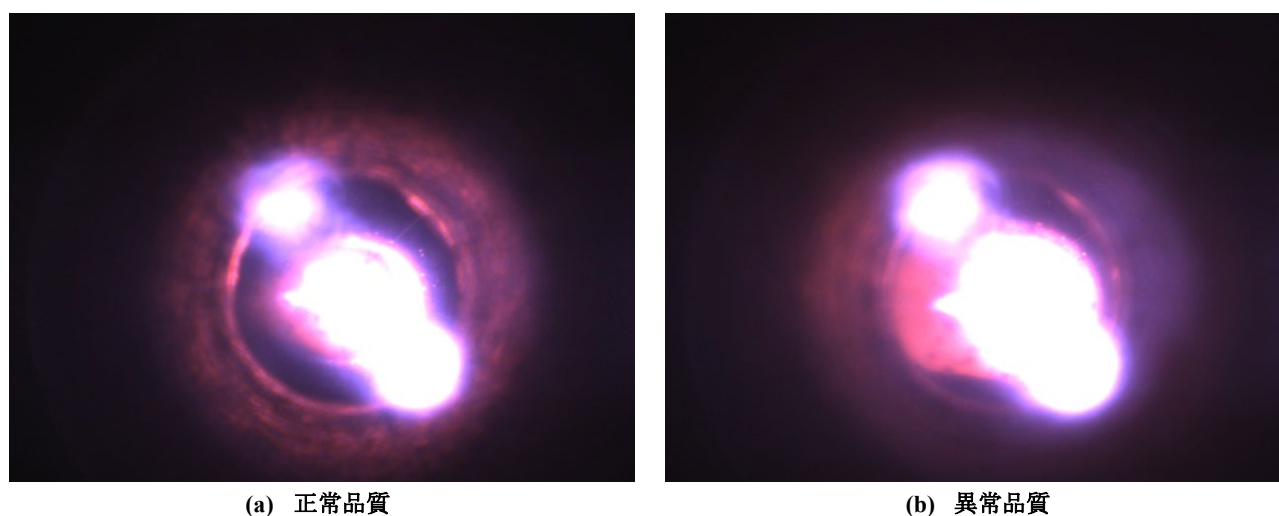
図2 溶融池の写真

正常条件（レーザー出力 2 kW, 加工速度 10 mm/s）と異常条件（レーザー出力 3 kW, 加工速度 5 mm/s）の2種の加工パラメータで撮影試験を実施した。図2に示すように画像上では、中心部に明るく円形の光斑がレーザー照射点として確認できた。一方、レーザー照射点の左上および右下付近に小さな円形光斑が散在したが、これは加工ヘッドや治具表面からの反射によるノイズと推測される。なお、治具をアルミニウム素材のまま使用したため、反射光が顕著になったことが要因と考えられる。

正常条件と異常条件で撮影された溶融池画像を比較すると、溶融池の大きさに明らかな差が認められた。これにより、インプロセス映像から加工状態を判別できる可能性が示唆された。

アルミニウム治具表面が光を強く反射し、溶融池周辺に小さな円形光斑が多数出現している。これらは欠陥判定の妨げとなるため、治具表面を黒色アルマイト処理し反射率の低減を試みる。

レーザー照射点が極端に明るくカメラセンサが飽和して溶融池全体の形状が捉えられないため、減光フィルタを導入するなどして露出量を調整し溶融池全体の可視化を改善する。
