# マイクロカンチレバー試験片を用いた 窒化化合物層の曲げ試験

# 高木 眞一、吉田 健太郎 (機械・材料技術部 材料物性グループ) 小沼 誠司、近藤 敏之 (川崎技術支援部 微細構造解析グループ)

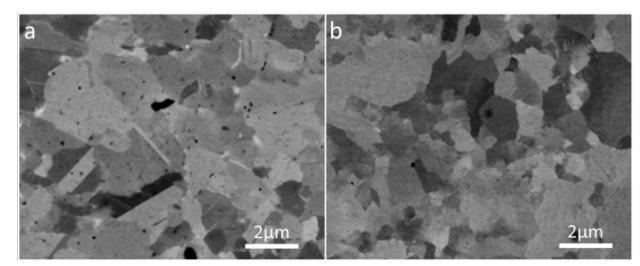
図1 供試材表面の反射電子像.a) y'相,b) ε相.

y'相、ε 相のいずれの場合にも表面から見た結晶粒径は数 μm 程度である。また、FCC 構造の y'相には双晶と思わ れる直線的な境界が観察される。

窒化処理した供試材の表面には微細な凹凸やポーラス 構造と呼ばれる微小な孔が生成する。これらは、後の曲げ 試験において悪影響を及ぼす恐れがあることから、窒化処 理後にコロイダルシリカを用いて表面をわずかに研磨し て平滑に仕上げた。研磨後の供試材表面を走査型電子顕微 鏡(SEM)の反射電子像により観察した像を図1に示す。

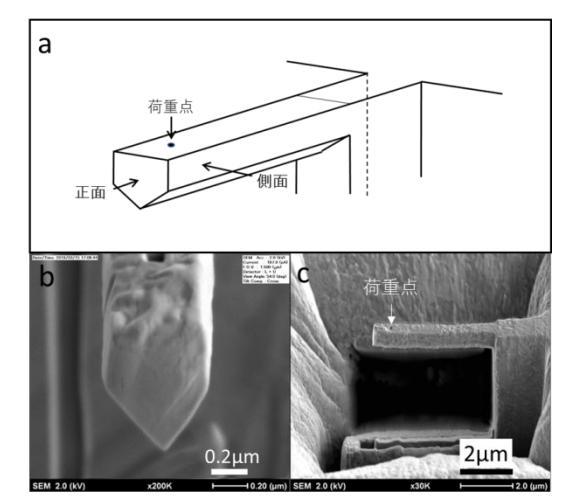
マイクロカンチレバー試験片の作製には FIB (Focused Ion Beam; エスアイアイ・ナノテクノロジー社製 XVision 200TB) 加工装置を用いた。マイクロカンチレバー試験片 の模式図と実際に作製した試験片のSEM像を図2に示す。 試験片の梁の長さは約5 $\mu$ m、幅は約0.5 $\mu$ m である。梁の 先端部分には曲げ試験において荷重点の目標とするため に微小なくぼみを加工した。このような試験片を $\gamma$ 相と  $\varepsilon$ 相についてそれぞれ3個ずつ作製して曲げ試験に供した。

図 2 マイクロカンチレバー試験片の模式図と作製した試験片の
の SEM 像. a) 模式図, b) 作製した試験片の正面像, c) 同 側面像

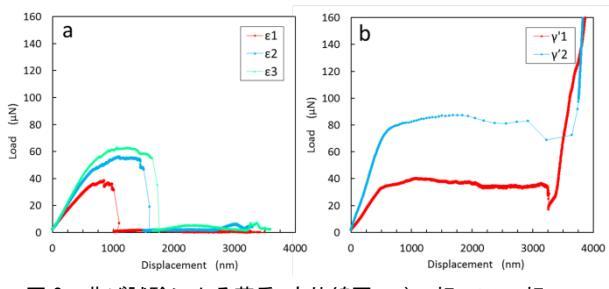
図3に曲げ試験により得られた荷重-変位線図を示す。 y'相の試験片についてはデータの保存に失敗し3個中2個 の試験片のデータしか得られなかった。いずれの試験片に ついても最大荷重は100µNに満たない極めて小さな荷重 であった。また、試験片ごとのばらつきも著しく大きい。

図3 曲げ試験による荷重-変位線図. a) ε相, b) γ'相.

$\varepsilon$ 相の試験片は1000~2000nmの変位を示した後に荷重値 がほぼゼロに急減することから破断していると推測され る。一方、 $\gamma$  相の方は3000nmを超える領域まで塑性変形 した後、荷重値は急激に増加に転じている。

曲げ試験による荷重-変位線図および試験後の試験片の SEM 像より、ε 相と比較して γ' 相の方が延性に富む ことが明らかになった。 試験片ごとの荷重値のばらつきが大きくなった原因として、試験片寸法の精度や微細構造因子の影響が顕在化したことが考えられるので、今後はさらに大きなサイズの試験片を作製して曲げ試験を試みたい。

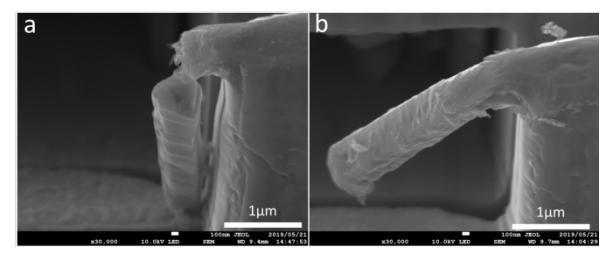
図4 曲げ試験後の試験片の SEM 像. a) ε相, b) γ'相.

図4に曲げ試験後の試験片のSEM像を示す。ε相の試験 片はいずれも梁の根元部分が明白に破断していることが 判るが、y<sup>1</sup>相の試験片は梁の根元で塑性変形しているもの の破断している試験片はなかった。以上のことから、ε相 はわずかに塑性変形を示した後に梁の根元部分で破断し たと考えられる。一方、y<sup>1</sup>相の試験片は大きく塑性変形 した後、破断することなく梁の先端部分が底部に接触する か、あるいは圧子が試験片以外の部分などに接触すること によって急激に荷重の増加を示したものと推測される。い ずれにしても、変形の様子からε相と比較してy<sup>1</sup>相の方が 延性に富むことが明らかになった。
